BCJ—審査証明—90

# ビッグレン

# 鉄筋コンクリート壁 開口隅角部の補強に ビッグレン

# ビッグレン仕様図

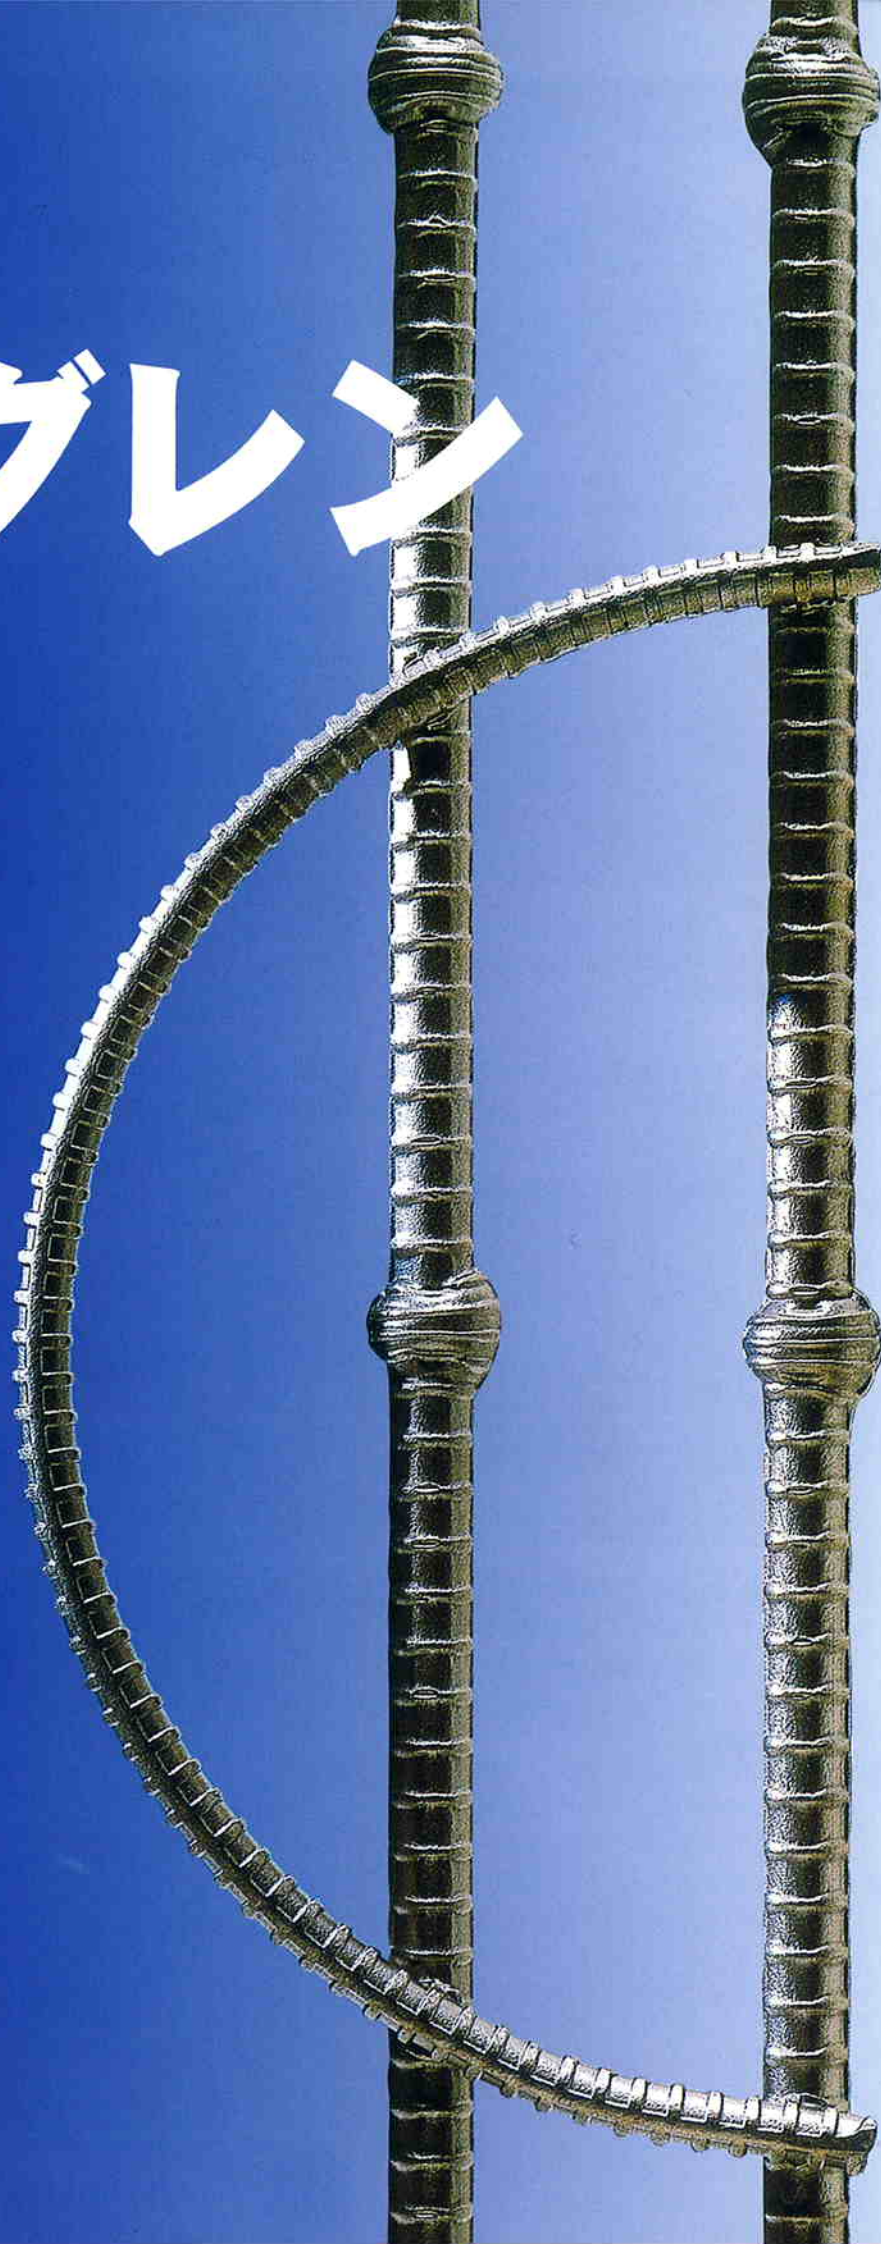
このたび当社が開発した**ビッグレン**は、開口隅角部のひび割れ幅を軽減できる画期的な製品です。

**ビッグレン**は、こぶつき鉄筋、半リングの影響により確実な補強効果を発揮することが、実物模型による実験で確認できました。さらに、こぶの作用により付着力、定着性能も優れていることが判明しました。

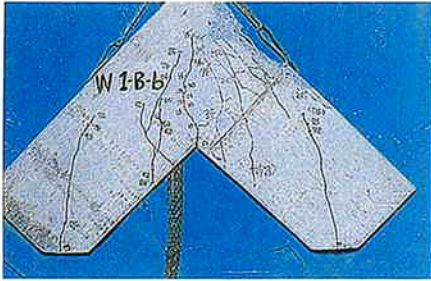
在来型補強

W1-B-b  
壁厚 180mm  
壁筋 2-D10@100ダブル  
主筋 2-D13  
補強筋 2-D13

曲げひび割れがまっすぐに荷重点に向かって伸び、他の試験体に比べひび割れの長さももっとも長く、最大伸び高さは約45cmであった。

以上により、従来の斜筋補強法とワイヤメッシュによる補強法は、曲げひび割れがかなり荷重点に向かって伸展しているのに対し、**ビッグレン**による補強の場合は、隅角部の曲げひび割れは2段目のこぶつき鉄筋で一旦止まり、左右に枝分かれしていくか、リング筋のところでひび割れが止まり伸展しないのが特徴である。

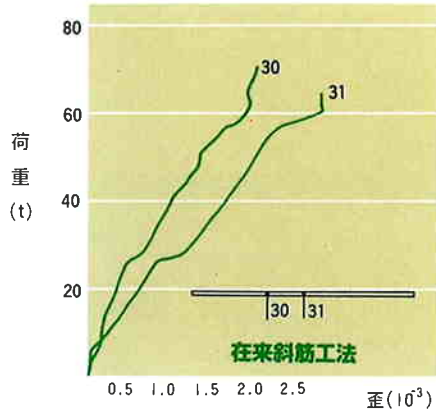
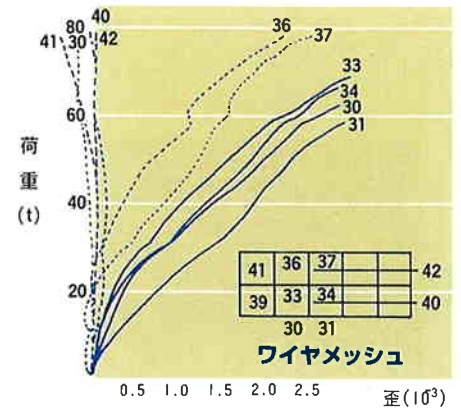
## ■各補強筋のひずみ

従来の補強法による斜筋は、曲げひび割れ発生後から歪が直線的に生じ、最大耐力時には降伏歪に近い歪量となった。

**ビッグレン**による補強筋の挙動をみると、曲げひび割れ発生後横筋に歪が生じ、No.31の歪が最も大きく、No.30, No.35, No.34の順で歪量が小さくなっている。また、リング筋(ゲージNo.38, No.39)にはほとんど歪が生じていない。最大耐力時でも降伏歪には達していない。

ワイヤメッシュ補強は曲げひび割れ発生後、かなり大きな歪が生じている。また、縦筋はほとんど歪が生じていない。
